# せいそう 労働者速報

## 相次ぐ清掃工場のトラブル

### 本部現業部と教宣部は施設調査を実施

#### 世田谷清掃工場 調査（午前9時～11時半）

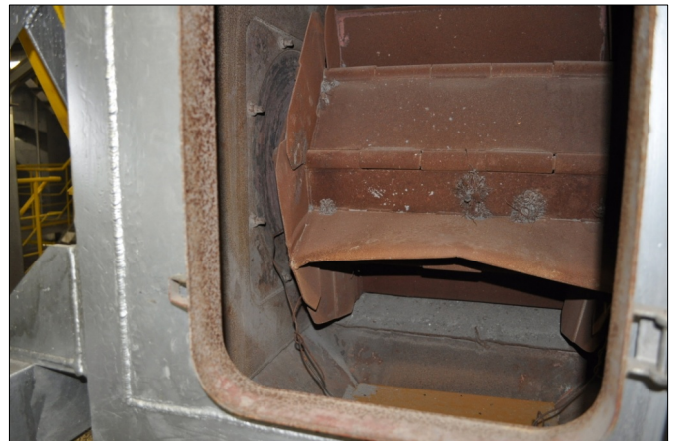
世田谷清掃工場は2008年に竣工した工場ですが、施設の一つひとつが全体的にコンパクトな作りになっているようで、針金を始めとする金属類などの焼却不適物が搬入されるとコンベヤなどで詰まりやすいという説明でした。実際に針金類が詰まりやすい箇所も見せていただきました。

搬送コンベヤ：針金等が引っかかりやすい

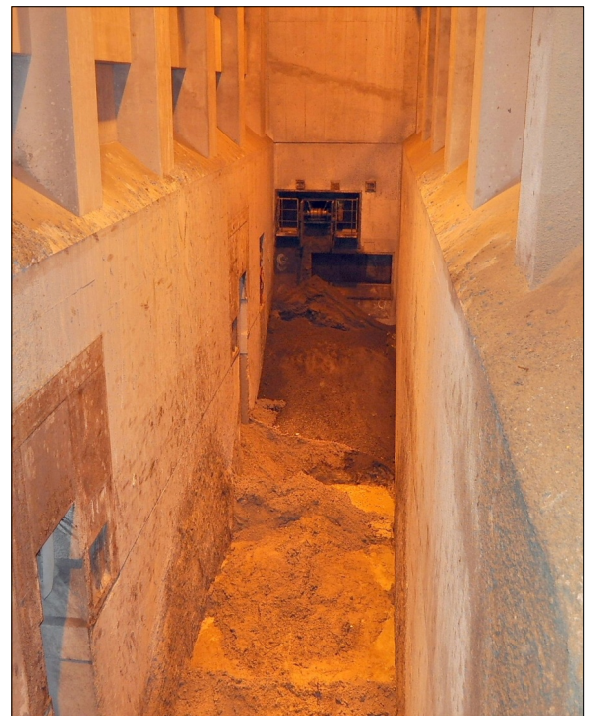
江戸川工場の灰バンカー。手前の主灰に比べ奥の飛灰の貯留状況は限界に近づいている

上記の取扱いに基づき、江戸川清掃工場でも高濃度の放射性セシウムが測定された飛灰が灰バンカーに貯留・保管された状態になっています。視察に行った7月8日時点で灰バンカーに飛灰を運ぶコンベアーのすぐ下まで溜まっている状態で、この状態は貯留・保管の限界に近づいている状態だそうで、11日、12日の両日をかけて「フレコンバッグ」という袋に飛灰を詰めて搬出する試行実験を行うということです。水分を含んだ混練状態の飛灰を扱う作業面での厳しさも懸念されます。

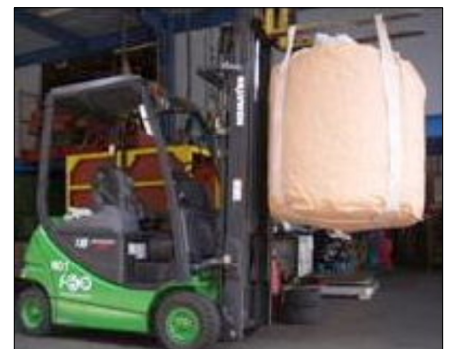
飛灰搬出に利用を検討している「フレコンバッグ」

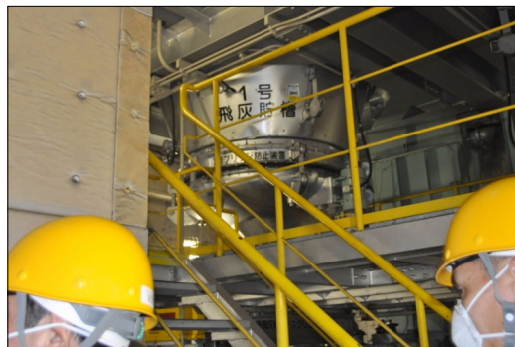
写真上：飛灰貯留槽 写真下：焼却飛灰の処理の流れを説明いただく
